Hohe Qualitätsstandards im Fokus

Gütesicherte Sanierungsmaßnahme in Bielefeld

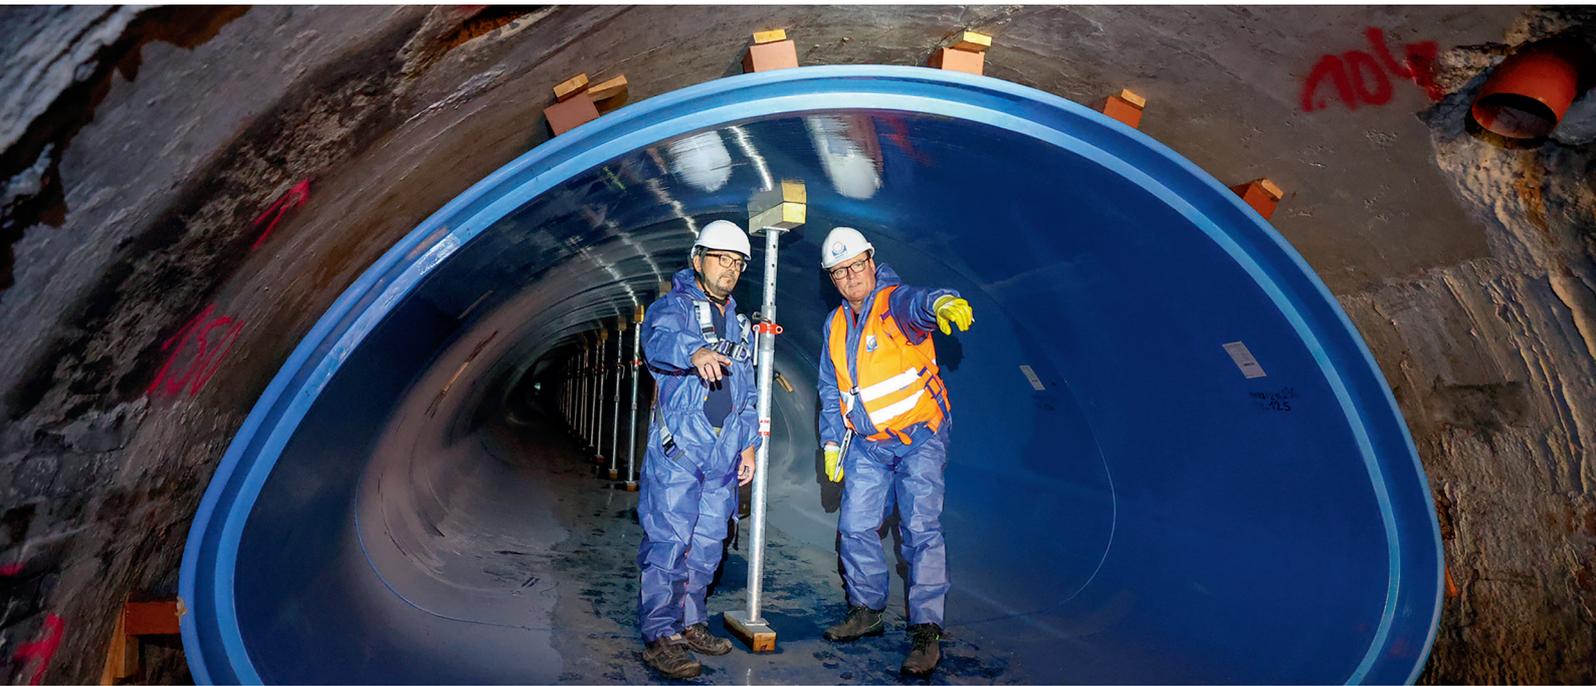
Die GFK-Rohre werden mit Hilfe von Ziegelsteinen und Holzkeilen in ihrer Lage gesichert. Die Baustützen verhindern ein Aufwölben des Sohlbereiches während der Ringraumverdümmung. Im Gespräch Aarsleff Oberbauleiter Johannes Leewe (li.) und Güteschutz Prüflingenieur Guido Heidbrink (re.).

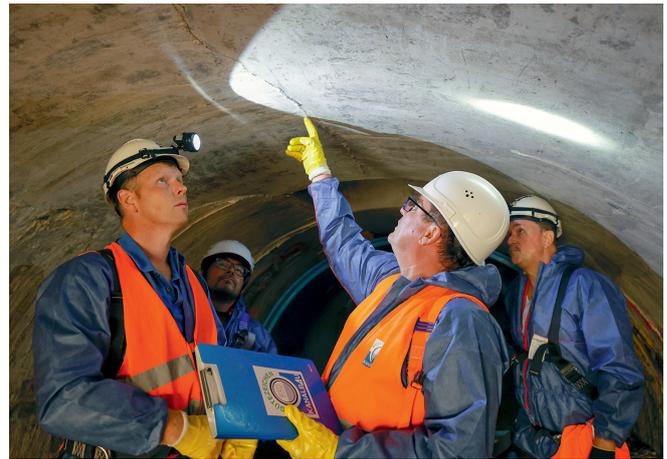
Risse im Scheitelpunktbereich der Lutter-Verrohrung gehörten zum dem Schadensbild. V. l. n. r.: Alexander Garen (Umweltbetrieb der Stadt Bielefeld), Johannes Leewe (Aarsleff Rohrsanierung), Guido Heidbrink (Güteschutz Kanalbau) und Klaus Schultz (Umweltbetrieb der Stadt Bielefeld). Baustellen.
